退院に向けた住環境整備

㈱カイダ・マイフルケア 福祉住環境設計室

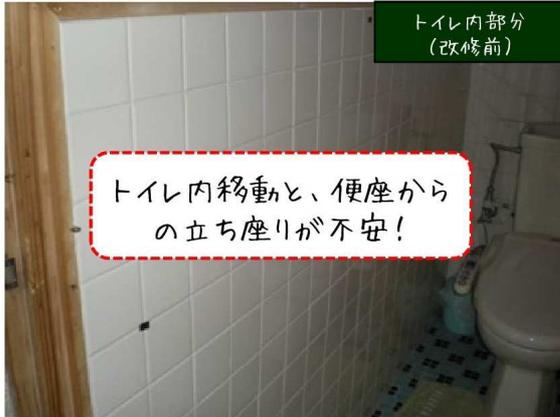
<トイレ内での問題点>

左記は、トイレ内の動作を考慮した手摺取付の事例になります。

トイレの手摺取付は、在宅介護で重要な部分ですので、少し専門的に掘り下げた説明を致します。

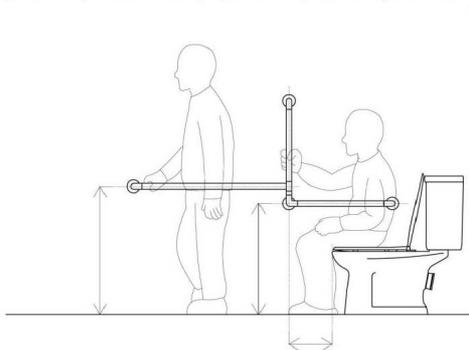
<動作を考慮した手摺の検討>

真横から見ますと下図の様な状態になります。
